**Informatīva vēstule klientiem**  
**Philips Efficia DFM100 monitors/defibrilators**  
**Efficia DFM100 monitors/defibrilators**  
**Kļūdains rādījums par zemu akumulatora līmeni**

CIL86100225A

2020. gada 8. septembris

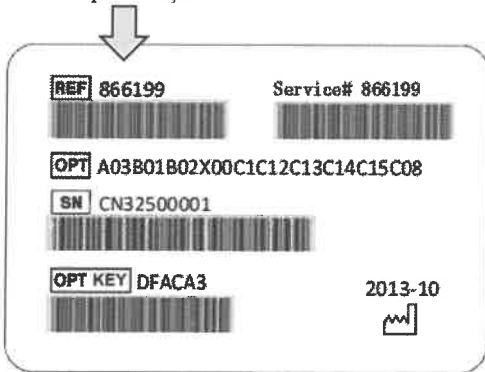
| <b>KĀ NOTEIKT<br/>IETEKMĒTOS<br/>IZSTRĀDĀJUMUS</b> | <p>Philips Efficia DFM100 modeļa numurs ir norādīts uz primārās etiķetes ierīces apakšdaļā</p> <div data-bbox="478 1153 965 1523"> <p>The label contains the following information:</p> <ul style="list-style-type: none"> <li>REF 866199      Service# 866199</li> <li>OPT A03B01B02X00C1C12C13C14C15C08</li> <li>SN CN32500001</li> <li>OPT KEY DFACA3      2013-10</li> </ul> </div> |
